全産連発第 138 号  
令和 3 年 10 月 8 日

公益社団法人全国産業資源循環連合会  
会長 永井 良一  
(公印省略)  
安全衛生委員会  
委員長 篠原 隆博  
(公印省略)

### 労働災害情報の提供について（第 14 報 累計 17 件目）

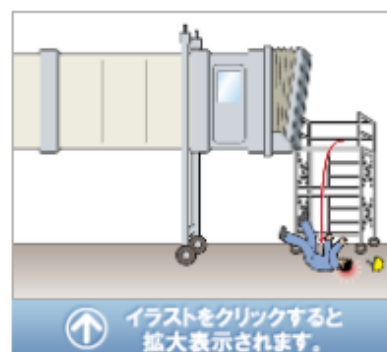
## 空港のボーディングブリッジの点検中に墜落し死亡

この災害は、空港のボーディングブリッジの定期点検中に発生したものである。

1時40分頃、被災者はグリスアップ作業の準備を行っていた。同僚は後ろ向きになる形でボーディングブリッジの走行タイヤブレーキの点検作業を行っていた。突然背後で「ドサッ」という音がしたので振り返ってみると、被災者がボーディングブリッジの右側に寄せてある移動式足場の昇降部のたもとに倒れていた。

これらの状況から判断すると、まず被災者は移動式足場の最上段に上ってカーテン巻き取り軸を囲う扉を開けて中の状態を目視点検した。その後、足場の下に降りようとしたときに、足場最上段（2.2mの高さ）の手すりの無い部分から墜落したものと推定される。

なお、移動式足場は、航空会社所有のもので昇降路の両側および最上段の両側には、高さが90cm（中さん付き）の手すりが取り付けられていたが、最上段の1方向には手すりが設けられていなかった。

高所で作業を行う場合には、墜落・転落を防止するための安全な足場(作業床)を確保することが必要である。移動式足場等を使用する場合には昇降時および最上段での作業時に転落等のおそれがないように手すり等を完備したものを使用する。(安衛則第518～521条)

なお、移動式足場等は、使用する会社がその作業に専用のもので製作したものが望ましい。やむを得ず他の所有者のものを借用する場合には、転落等を防止するための手すり措置等が完備していることを確認し、不適切なものは使用しない。

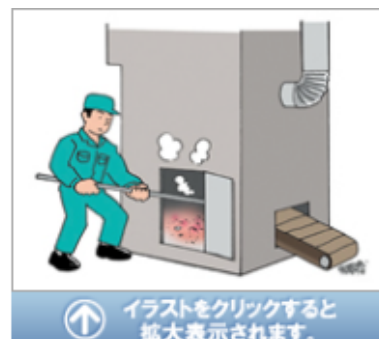
# 産業廃棄物焼却炉の集じん装置を点検中、焼却灰が飛散し火傷

そこで、Aは、ベルトコンベアを停止して廃棄物の投入を止めるとともに、焼却炉の火を消した。約30分後に、A～Cが集じん装置の点検のため焼却灰の排出口付近に集まったところ、突然、焼却灰が集じん装置内で落下し、排出口から大量の焼却灰が流出、飛散した。3人はその灰をかぶり、火傷を負った。3人がかぶった焼却灰の温度は、400～500℃であった。

災害が発生した集じん装置は、約1ヶ月前にフィルターを交換した際に、集じん装置を製造した業者の保守点検を受けていたが、その後は点検を行っていなかった。また、Z社では、焼却炉、集じん装置等、施設の点検マニュアルを作成していなかった。

- 1 Z社が、焼却炉、集じん装置等、施設の点検を十分行っていなかったこと。  
Z社では、焼却炉、集じん装置等、施設の点検マニュアルを作成しておらず、業者の保守点検を受けた以外、自社では点検を行っていなかった。
- 2 非常作業の作業手順書を作成していなかったこと。  
Z社では、焼却灰がつまった場合等の非常作業についての作業手順書を作成していなかった。
- 3 火傷防止のための保護具を備え付けていなかったこと。  
Z社では、高温部分に接近する作業に必要な耐熱服等、火傷防止のための保護具を備え付けていなかった。
- 4 安全衛生教育等を実施していなかったこと  
Z社では、作業員に対する安全衛生教育、KYT、職長教育等を行っていなかったため、作業員の危険感受性が乏しかった。

- 1 焼却炉、集じん装置等、施設の点検マニュアルを作成し、毎日の作業開始前及び定期的に点検を行うこと
- 2 非常作業についても作業手順書を作成し、関係者に周知徹底すること
- 3 高温部に接近する作業に備えて、耐熱服等、火傷防止のための保護具を備え付けておき、作業員に確実に着用させること
- 4 作業員に対し、安全衛生教育、KYT、職長教育を行い、廃棄物の焼却処理作業での安全衛生を徹底すること
