過去10年間で最多の海洋汚染確認件数

- 油排出件数の増加により海洋汚染確認件数が増加
- 油排出は、バルブ操作不適切や整備不適切などが主たる原因

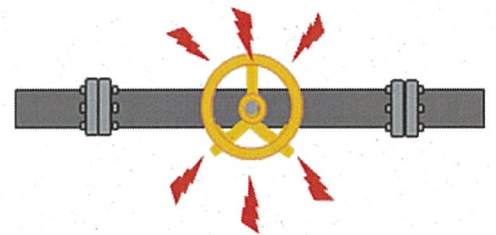
○ 事例1

誤ったバルブ操作・計測などによる油排出

貨物油や燃料油を他のタンクに移送作業中、誤ったバルブ操作・計測、ポンプの操作不適切などの取扱不注意が原因で貨物油等がタンクからあふれて流出

【移送前】

- ・ 移送の配管経路及びバルブ切替え状況
- ・ 移送先のタンク内の現在量

【移送中】

- ・ 定期的に測深尺等でタンク内の量を計測

【移送作業中】

- ・ 他の作業に従事しない
→ 他の作業に従事する場合は、代理を立てるほか、タイマーの使用等で失念防止
- ・ エア抜き管へのオーバーフロータンクの設置、スカッパー(排水口)の確実な閉鎖、各作業者との連絡体制を維持

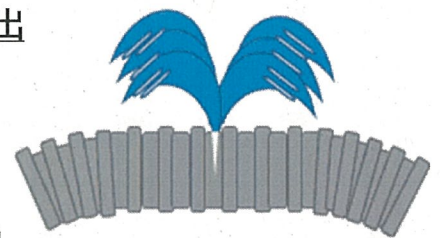
○ 事例2

不適切な関連機器等の点検による油排出

海水・風雨などで経年劣化し、送油管(ホース)の亀裂から油流出

【定期的】

- ・ 送油管の点検整備

【移送前】

- ・ 亀裂や劣化の状況等を確認し、必要に応じて整備又は交換

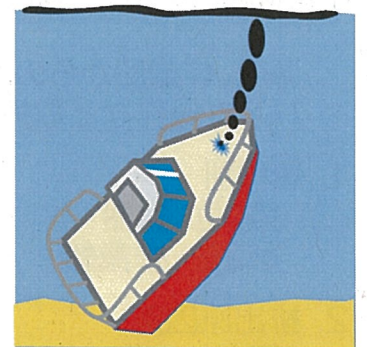
○ 事例3

船舶保守管理の不適切による油排出

数年間、保守管理していなかった作業船の甲板に破孔・亀裂等が生じ、そこから雨水が船内に流入して海底に沈没
搭載していた燃料油の全量(重油・約200リットル)が流出

- ・ 係留船舶の保守管理に対する責任体制を明確化
→ 船主は適正な保守管理が徹底されているかを定期的に確認
- ・ 不要となった船舶は、法令の定めるところにより適切に廃棄
